# Étude de conformité et propositions de transformation du N/M Camille Marcoux Traverse de Matane-Baie-Comeau-Godbout

Québec, le 22 avril 2007

Document : C07-04-100-05

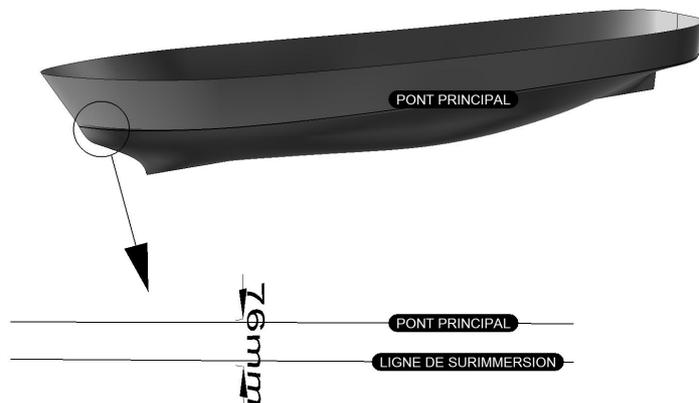
**Ligne de surimmersion:** Ligne imaginaire située à 3pouces (76mm) sous la face supérieure du pont de compartimentage (pont des véhicules pour le Camille Marcoux). Lorsque le navire est avarié, cette ligne ne doit pas se trouver sous l'eau.

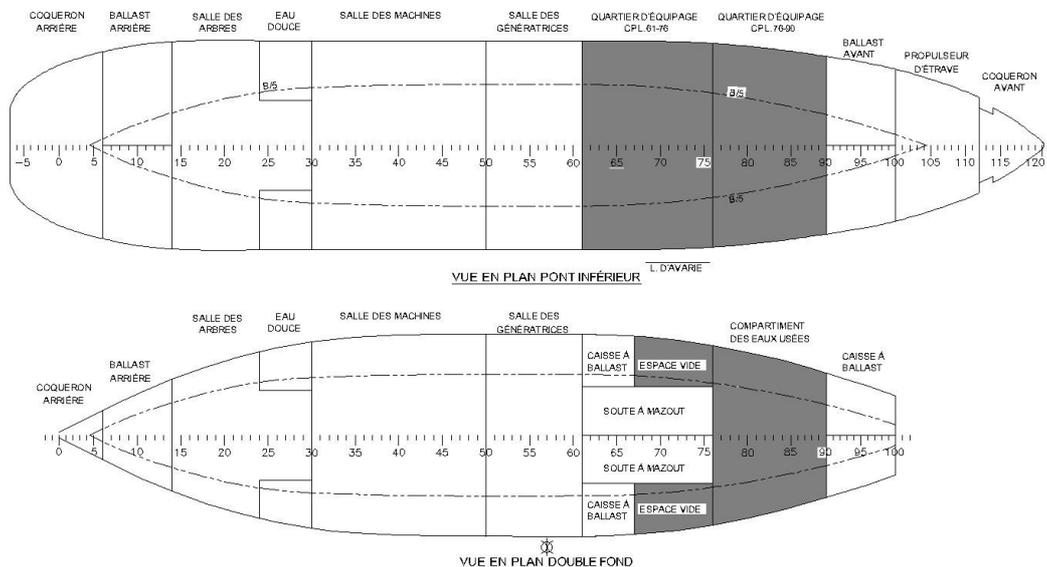
**Figure 1. Illustration du cas d'avarie 7 du navire actuel (non modifié)**

Pour ce cas d'avarie, le critère que le navire ne rencontre pas est la ligne de surimmersion. Les deux pistes de solution possible à apporter sont la diminution du volume d'eau qui envahi la coque ou bien l'augmentation du volume de flottabilité à l'avant de ce cas d'avarie. Comme la piste de l'ajout de volume de flottabilité via des caissons latéraux a été exclue par la Société des traversiers due à la problématique des installations portuaire et de la navigation dans la glace, la seule façon de rencontrer ce critère est de sous diviser les compartiments envahis.

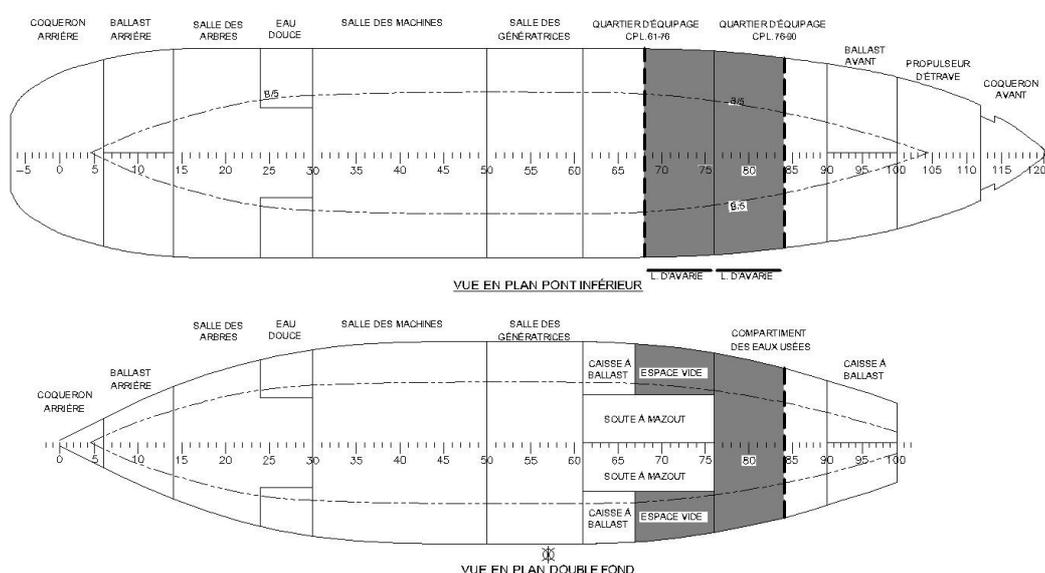
**Figure 2. Avarie 7, cloisonnement transversal**

Le premier cas analysé a été la sous division des compartiments avec l'ajout de cloisons transversales aux couple 68 et 84. La figure ci-dessous présente le nouveau cloisonnement.

Il a été calculé que l'ajout de ces cloisons transversales n'est pas une solution viable car la ligne de surimmersion à l'avant est encore immergée de 340mm. De plus, cette solution divise en deux le compartiment des eaux usées, ce qui implique des coûts additionnels de relocalisation des équipements.

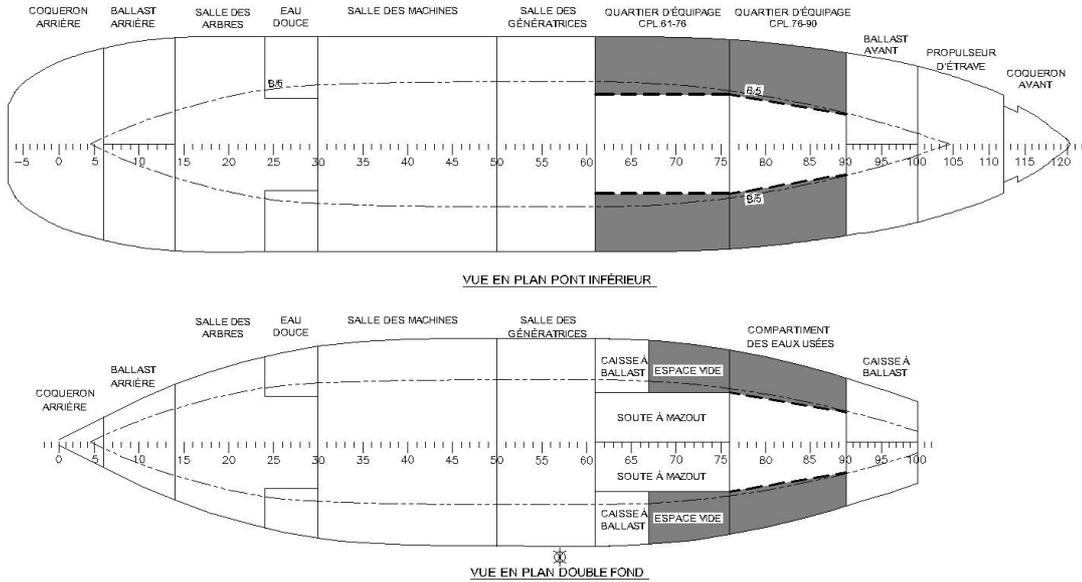
**Figure 3. Avarie 7, cloisonnement longitudinal**

La deuxième méthode de cloisonnement analysée a été l'ajout de cloisons longitudinales situées à l'extérieur de la zone d'avarie (Figure 3). Cette solution ne satisfait toujours pas la ligne de surimmersion mais cette fois-ci de 125mm.

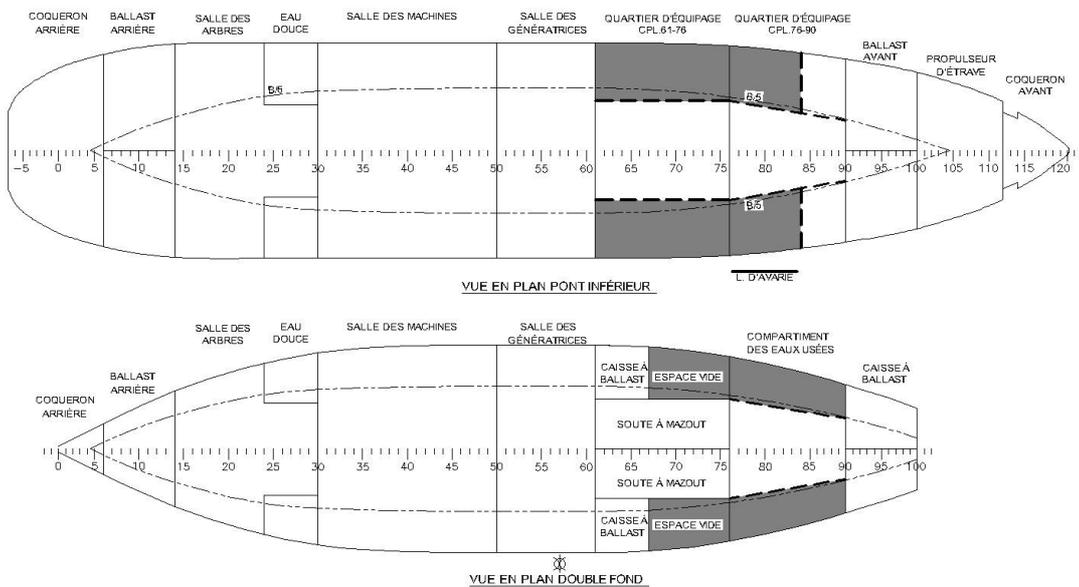
**Figure 4. Avarie 7, cloisonnement longitudinal et transversal**

La seule autre solution qui se présente alors est l'introduction d'une cloison transversale au couple 84 dans les nouveaux espaces vides latéraux ainsi créés (Figure 4). La cloison est ajoutée à l'avant de la zone avariée car le moment de changement d'assiette est plus important. Le volume envahi sous le pont inférieur étant relativement faible dû à l'évasement ('flare') important de la coque du navire en cet endroit, seule une cloison au dessus du pont inférieur est requise.

Avec l'ajout des cloisons discuté au point 1.1.1.3, le volume d'eau envahi est suffisamment réduit pour que cette condition soit conforme aux critères.

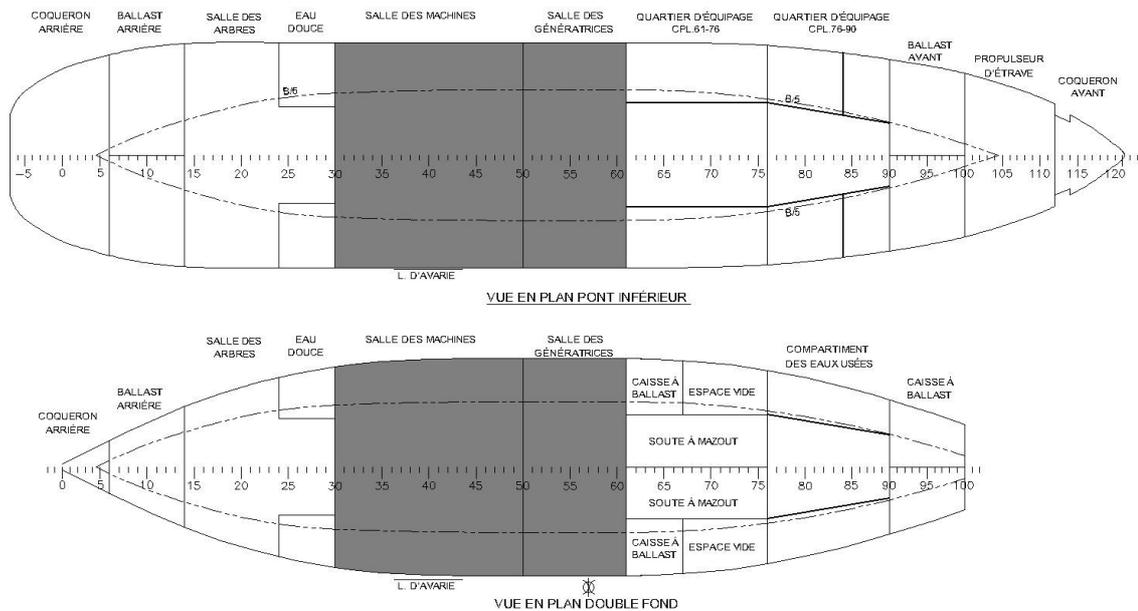
**Figure 6. Illustration du cas d'avarie 5 avant modifications**

Ce cas d'avarie implique les deux compartiments les plus encombrés du navire, soit la salle des machines et la salle des génératrices.

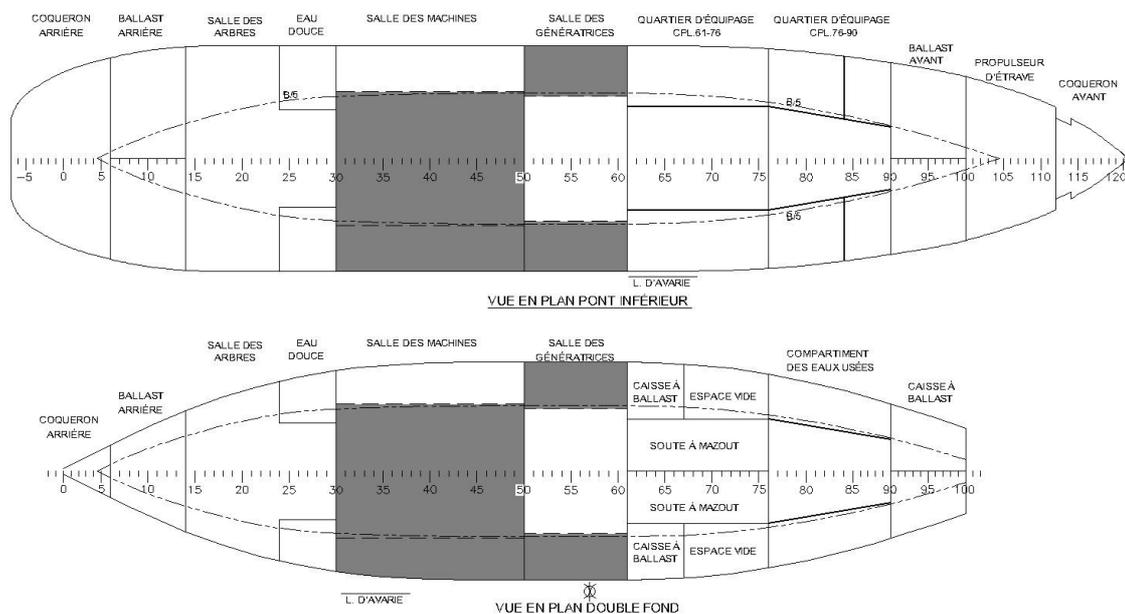
**Figure 7. Cas d'avarie 5, cloisonnement latéral**

Bien que la faisabilité d'ajouter des cloisons longitudinales soit questionnable (transversales étant impossible à cause des moteurs), nous avons néanmoins fait l'exercice. Dans un premier cas, nous avons ajouté, dans la salle des machines, des cloisons longitudinales juste à l'extérieur des moteurs (Figure 7). Théoriquement, ces cloisons pourraient être à l'extérieur de la zone d'avarie, ce qui permettrait de ne pas envahir le compartiment moteurs. Pour ce faire, ces cloisons devraient être à 250mm des moteurs extérieurs, ce qui en pratique n'est pas possible pour des raisons de maintenance et aussi par le fait qu'il faudrait déplacer le panneau électrique des moteurs et déplacer de multiples équipements (pompe, collecteurs). La cloison ajoutée est donc efficace par le fait qu'elle limite l'envahissement d'un des caissons latéraux et de la salle des machines, mais cause une asymétrie de l'envahissement. Dans la salle des génératrices, cette option est aussi difficilement réalisable. Pour ce faire, il faudrait éliminer ou déplacer une génératrice, une chaudière et le panneau de distribution principal. De plus, les ailerons se retrouveraient dans un espace vide qu'il faudrait desservir avec deux portes étanches coulissantes.

Même si ces modifications étaient réalisables, la ligne de surimmersion ne serait pas respectée d'environ 500mm. Même en ajoutant une cloison transversale au couple 40 dans les nouveaux compartiments latéraux, le navire ne serait toujours pas conforme.

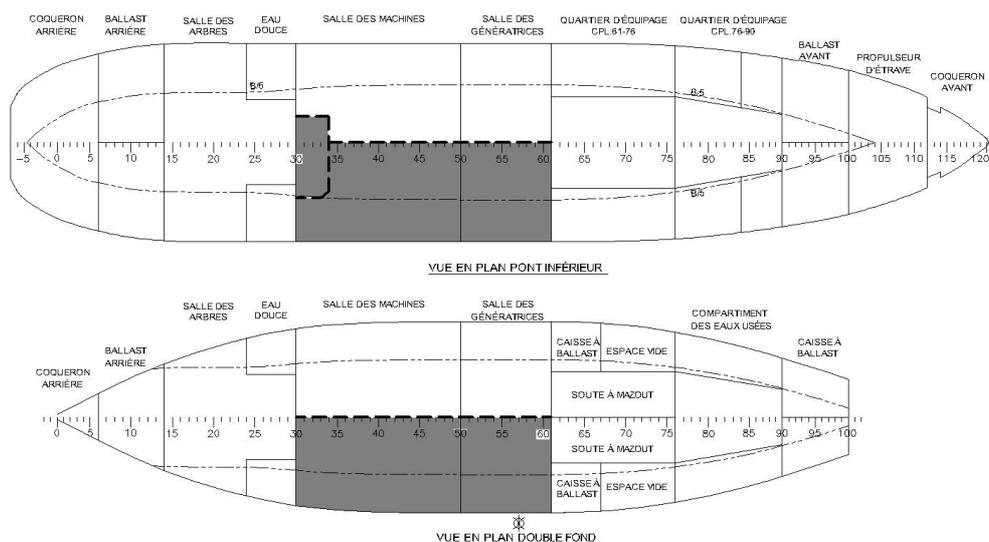
**Figure 8. Cas d'avarie 5, cloisonnement au centre**

Étant donné la position des sorties d'échappement des moteurs principaux et des génératrices, cette solution est difficilement réalisable. Dans la salle des machines, elle implique l'extension de la cloison au centre jusqu'au pont mezzanine, de remonter les silencieux d'un entrepont, de faire passer les conduits d'échappement des moteurs de chaque côté de la nouvelle cloison ainsi que de multiples autres modifications mineures. Dans la salle des génératrices, elle implique l'élimination ou le déplacement de la génératrice au centre et de faire passer les conduits d'échappement des génératrices et des chaudières de chaque côté de la nouvelle cloison.

Cette solution ne respecte aucun critère de stabilité, étant donné l'asymétrie de l'envahissement. A noter que pour ces cas d'avarie, ce sont les critères de ligne de surimmersion à l'arrière du navire qui ne sont pas rencontrés et les critères d'aire sous la courbe de GZ.

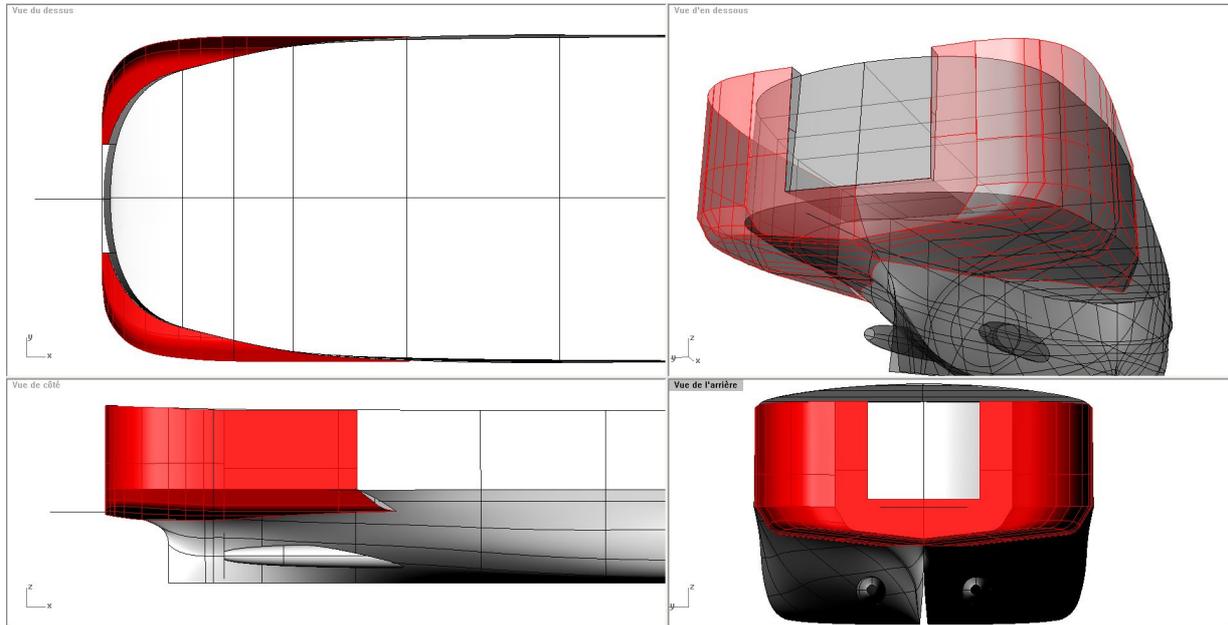
**Figure 9. Ajout de volume à l'arrière**

Après avoir exploré la diminution du volume d'eau envahi et qu'aucune des propositions n'est conforme aux critères de stabilité, la seule solution envisageable est l'ajout d'un volume de flottaison additionnel à l'arrière du navire. Cette solution est présentée à la Figure 9.

Cette modification implique l'ajout d'un nouveau bordé, fond et pont du couple -7 à 18 jusqu'au pont des passagers ainsi que d'étanchéifier les compartiments au pont principal (magasin, salle de pompes hydrauliques). La stabilité de ce cas d'avarie est maintenant respectée.

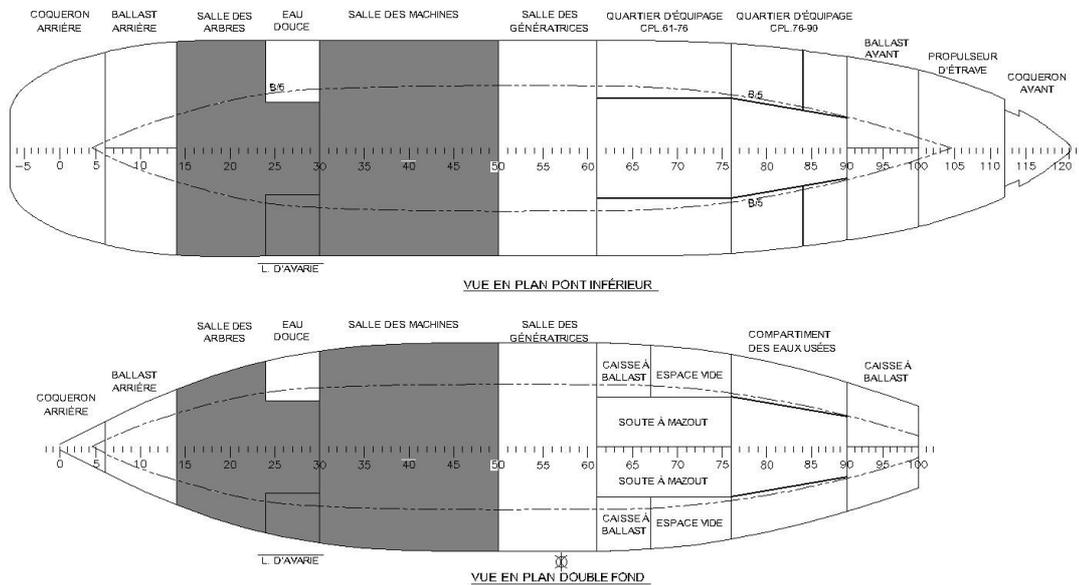
**Figure 10. Illustration de ce cas d'avarie 4 avant modifications**

L'ajout de la flottabilité à l'arrière seulement, tel que discuté au point précédent, n'est pas une modification suffisante pour rencontrer les critères de stabilité pour ce cas d'avarie, la raison étant que les deux compartiments envahis sont les deux plus gros volumes du navire (salle des machines et salle des arbres).

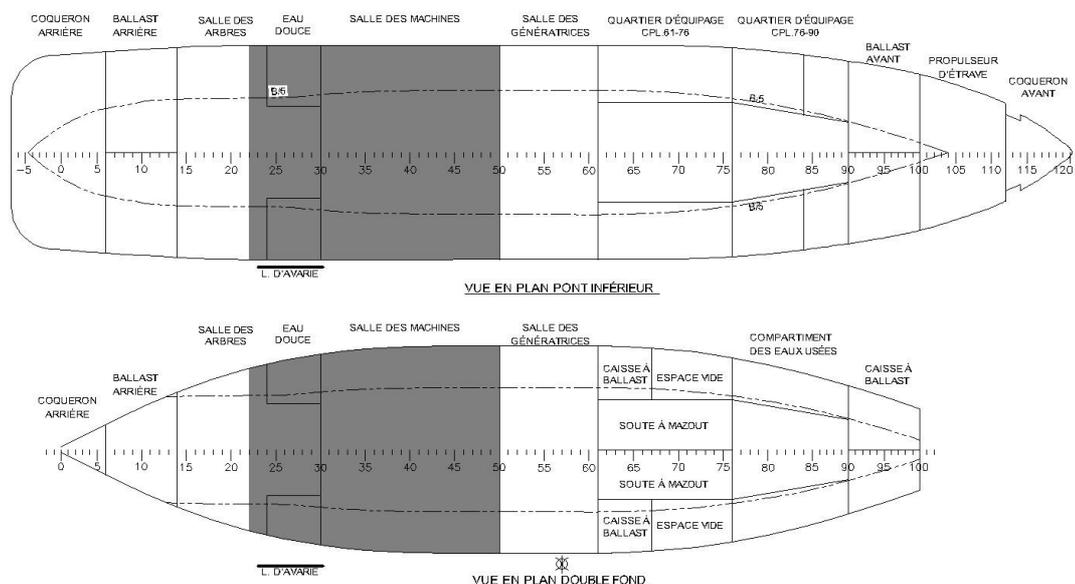
**Figure 11. Avarie 4, cloison transversale couple 22**

L'ajout d'une cloison transversale au couple 22, outre le fait qu'elle serait difficile à installer car elle impliquerait l'ajout de presse-étoupes pour les arbres d'hélice, ne rencontre pas le critère de la ligne de surimmersion.

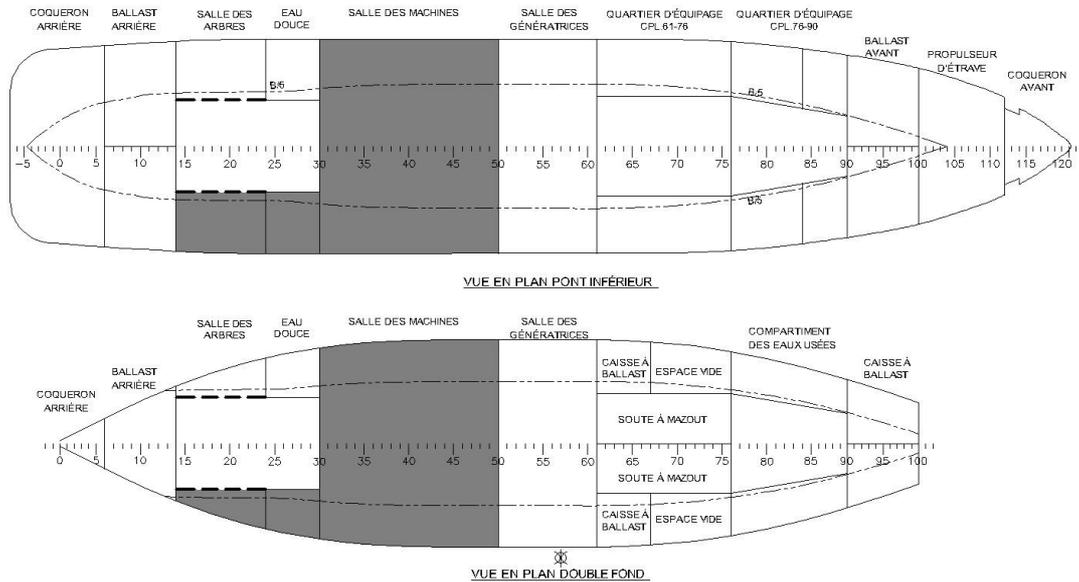
**Figure 12. Avarie 4, cloisons longitudinales latérales**

La deuxième solution regardée est l'ajout de deux cloisons longitudinales latérales à l'extérieur de la zone d'avarie (Figure 12). Cette modification seule n'est pas une solution car le navire est encore déficient au niveau de la ligne de surimmersion.

Au point 1.1.4.2, comme la distance entre les cloisons couples 24 et 30 est inférieure à la longueur d'avarie, 3 compartiments doivent être avariés, soit la salle des machines, la caisse d'eau potable et le nouvel espace vide. Afin de réduire le volume avarié dans le cas d'avarie no 4, deux cloisons transversales, bâbord et tribord, doivent être ajoutées dans les compartiments latéraux.

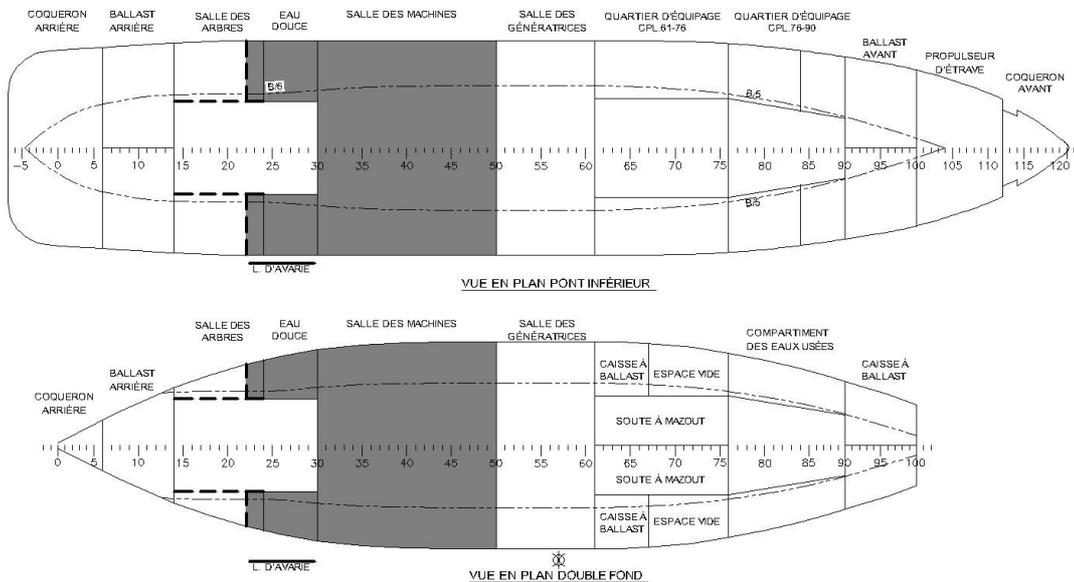
**Figure 13. Avarie 4, ajout de cloisons longitudinales et transversales**

Cette solution rencontre tous les critères de stabilité.

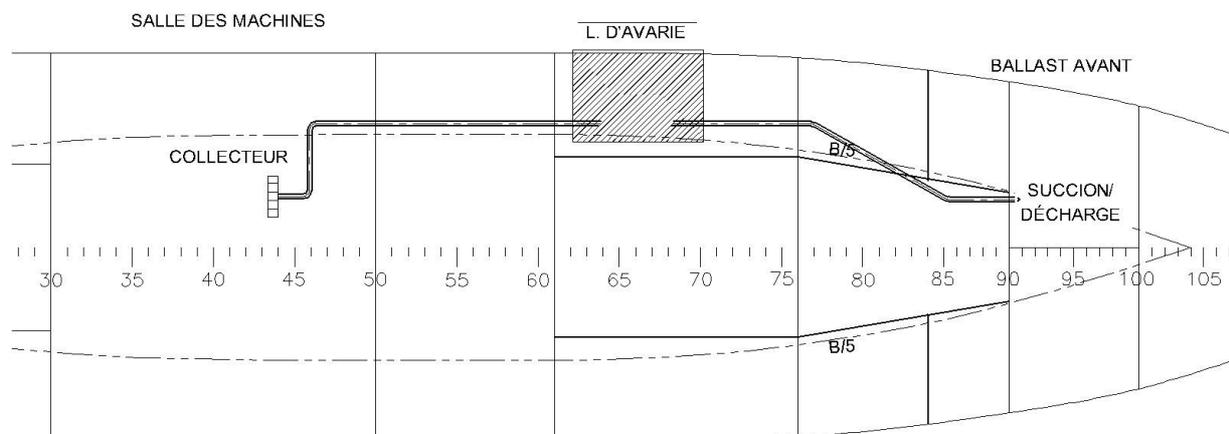
**Figure 15. Illustration de l'envahissement progressif**

Cette interprétation de l'application de la règle du B/5 sur les systèmes de tuyauterie a été vérifiée avec les bureaux de Transports Canada à Ottawa. La Figure 15 illustre, par exemple, les trois conditions résultant en un envahissement progressif pour le circuit de ballast avant. L'avarie, située entre le couple 61 et 71, endommage le tuyau, situé dans la zone d'avarie. L'extrémité du tuyau au couple 91 ne comporte pas de valve car cette ligne sert de succion et de décharge. Une fois avarié au couple 65, l'envahissement se propagera au réservoir de ballast avant bâbord. Il est noté que l'envahissement ne peut se propager à la salle des machines car le tuyau ne comporte pas d'ouverture.

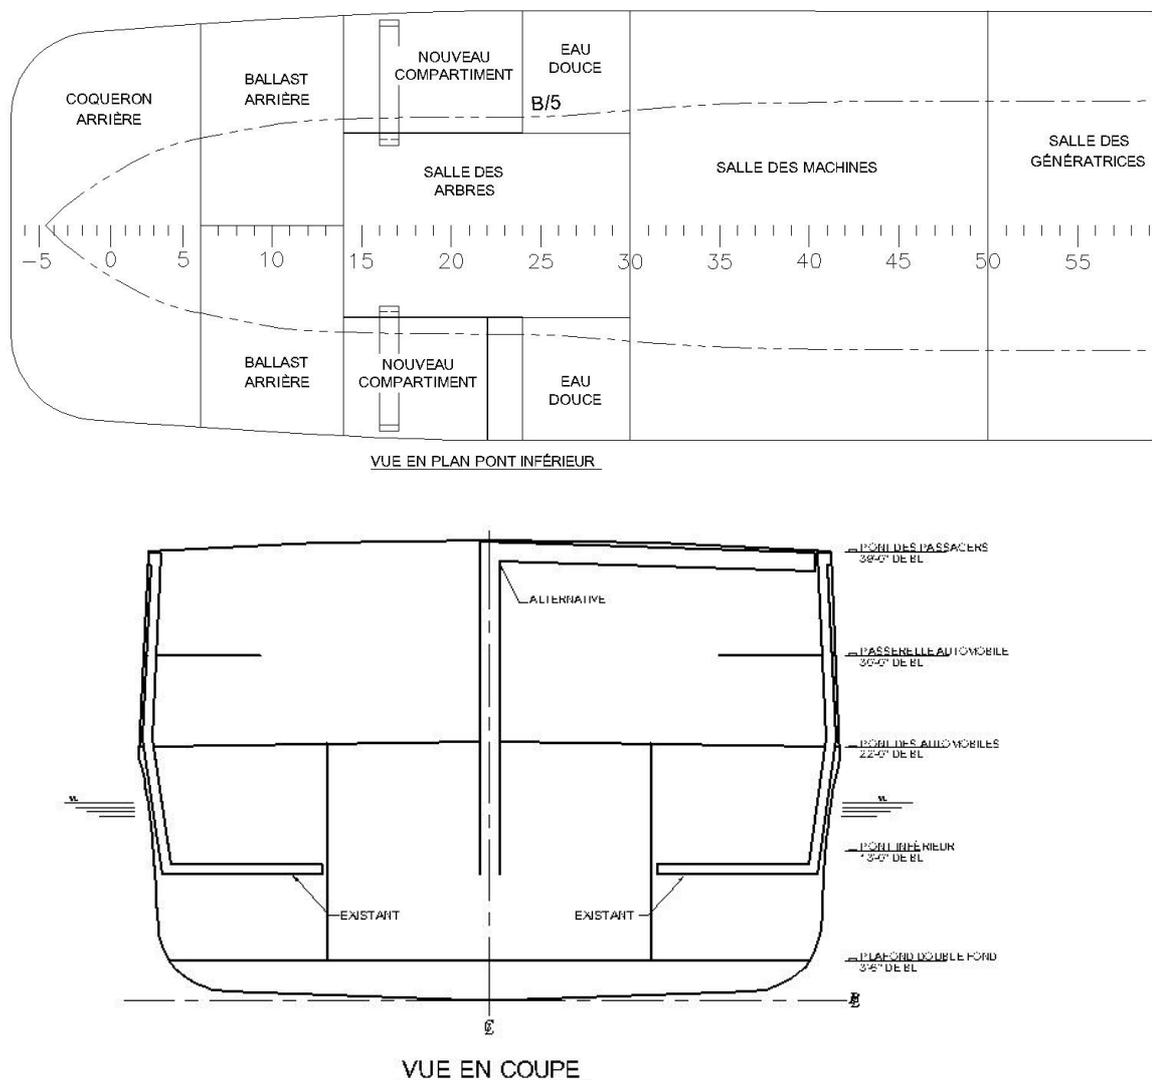
Figure 16. Ventilation salle des arbres

Il y a deux conduits de ventilation qui desservent la salle des arbres. Ces conduits courent transversalement jusqu'au bordé (Figure 16). Ils constituent une voie d'envahissement pour la salle des arbres si l'avarie endommage les conduits au niveau du bordé. Deux solutions existent pour résoudre cette difficulté. La première et la plus facile, consiste en l'installation de clapets étanches à déclenchement automatique directement sur la cloison longitudinale. Cette solution a déjà été approuvée par des administrations notamment ABS sur le navire Harvey Spirit, navire ravitailleur conçu par Aker Yards Marine. La deuxième consiste à déplacer les conduits afin qu'ils ne soient pas dans la zone d'avarie, par exemple en les faisant courir au centre du navire. Cette solution est plus difficile à mettre en œuvre car elle exigerait de créer un tambour étanche du pont principal au pont des passagers, ce qui générerait le chargement des véhicules.

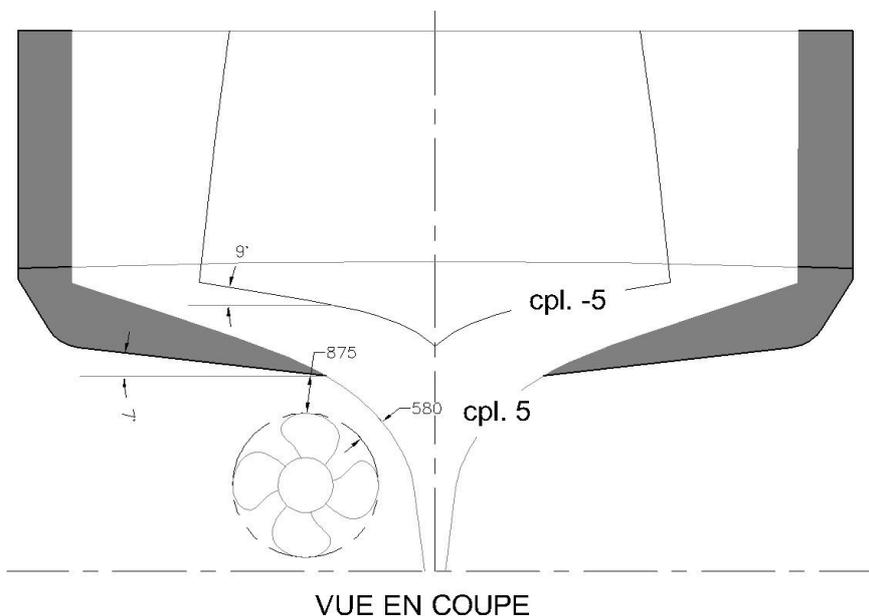
**Figure 17. Dégagement de l'hélice et relevé de fond**

Selon les pratiques en architecture navale, il est spécifié que le bout des pales d'une hélice doit être à une distance de la coque d'au moins 25% du diamètre de l'hélice<sup>3</sup>. Pour l'hélice du Camille Marcoux, d'un diamètre de 3.25m, ce dégagement devrait être d'au moins 815mm. Cette exigence vient du fait que le flot de l'eau arrivant à l'hélice est plus lent près de la coque et que, si l'hélice était près de la coque, des forces d'excitation pourraient naître qui engendreraient de la vibration dans la ligne d'arbre et une perte d'efficacité de l'hélice.

L'angle du fond a été maximisé le plus possible afin de limiter les possibilités d'impact de l'eau "slamming" sur la coque. En considérant les autres contraintes mentionnées ci-haut et le volume nécessaire à ajouter afin de rencontrer les normes du TP10943, l'angle obtenu est de 7° (voir Figure 17). Cet angle est comparable à l'angle du fond du navire existant dans les dernières sections de l'arrière.

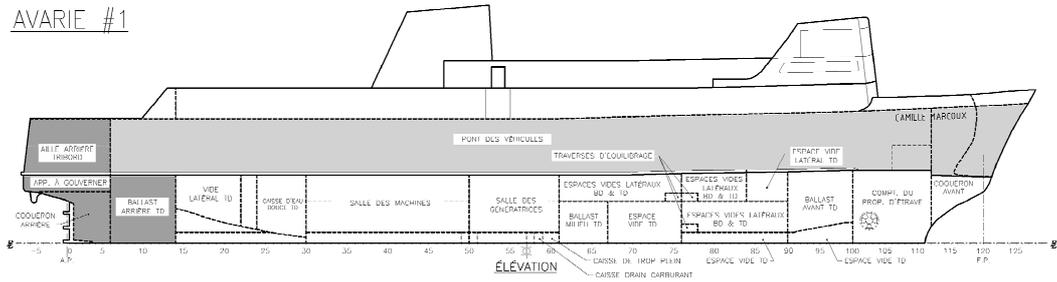
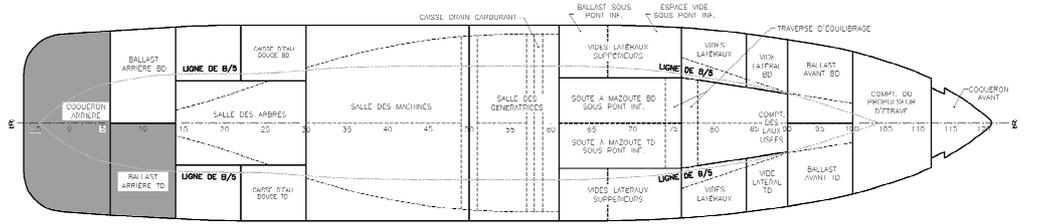
AVARIE #1

VUE AU COUPLE 5

VUE AU COUPLE 10

- ENVAHISSEMENT DE L'ESPACE DES VEHICULES
- COMPARTIMENT ENVAHS
- EAUX D'ÉQUILIBRAGE

VUE EN PLAN: SOUS LE PONT PRINCIPAL

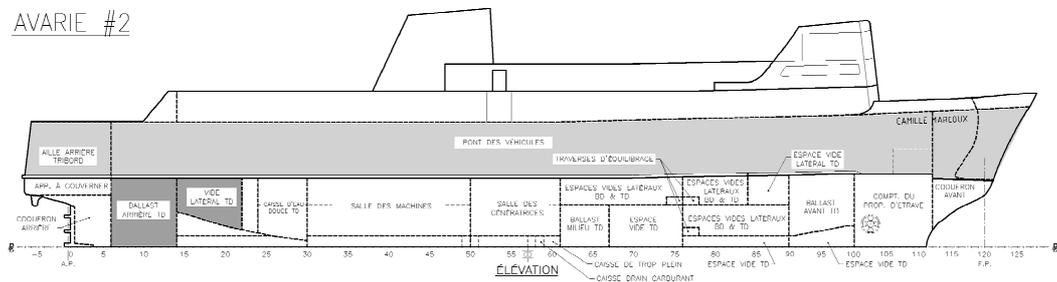
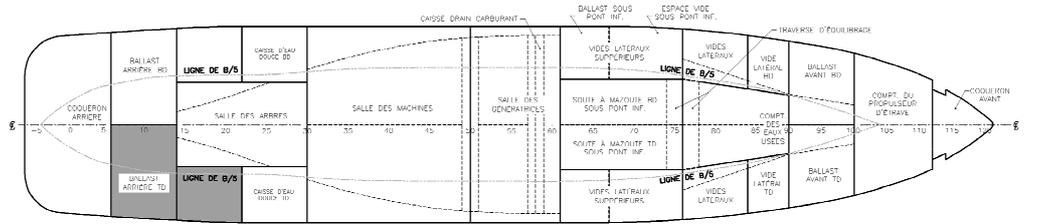
AVARIE #2

VUE AU COUPLE 10

VUE AU COUPLE 17

- ENVAHISSEMENT DE L'ESPACE DES VEHICULES
- COMPARTIMENT ENVAHS
- EAUX D'ÉQUILIBRAGE

VUE EN PLAN: SOUS LE PONT PRINCIPAL

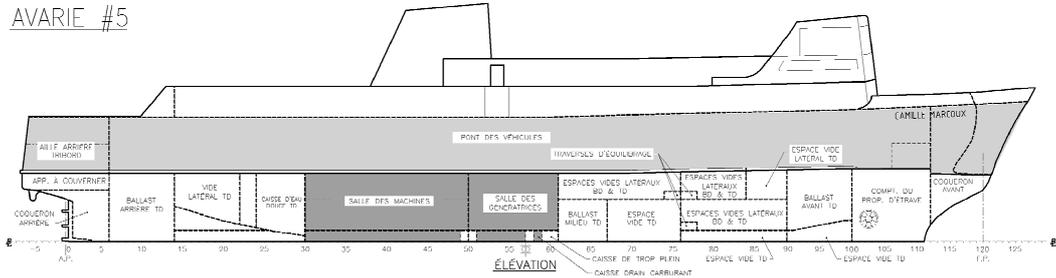
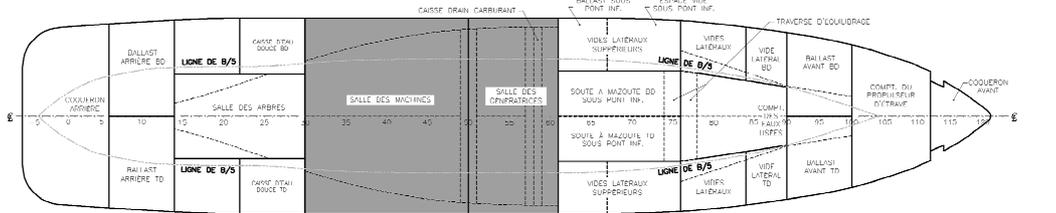
AVARIE #5

VUE AU COUPLE 40

VUE AU COUPLE 57

- ENVAHISSEMENT DE L'ESPACE DES VEHICULES
- COMPARTIMENT ENVAHIS
- EAUX D'EQUILIBRAGE

VUE EN PLAN: SOUS LE PONT PRINCIPAL

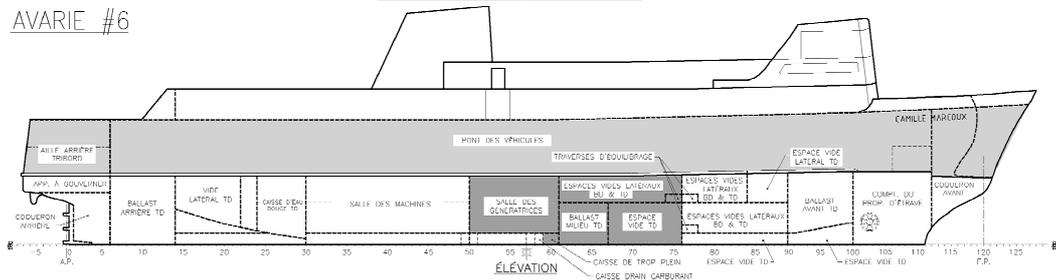
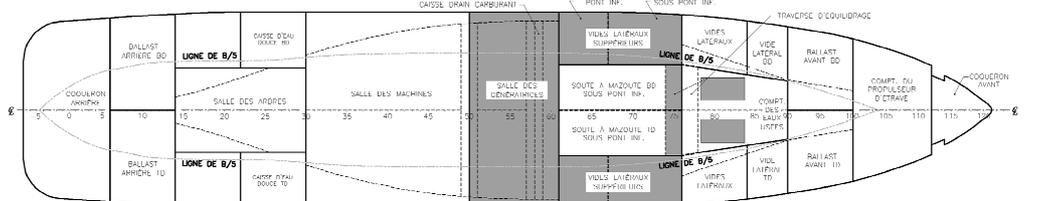
AVARIE #6

VUE AU COUPLE 57

VUE AU COUPLE 82

- ENVAHISSEMENT DE L'ESPACE DES VEHICULES
- COMPARTIMENT ENVAHIS
- EAUX D'EQUILIBRAGE

VUE EN PLAN: SOUS LE PONT PRINCIPAL

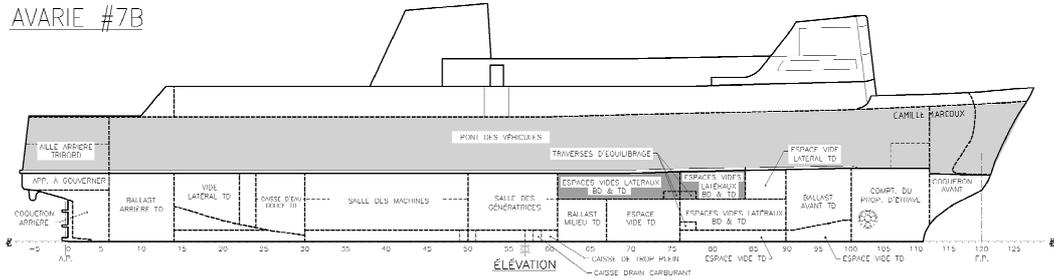
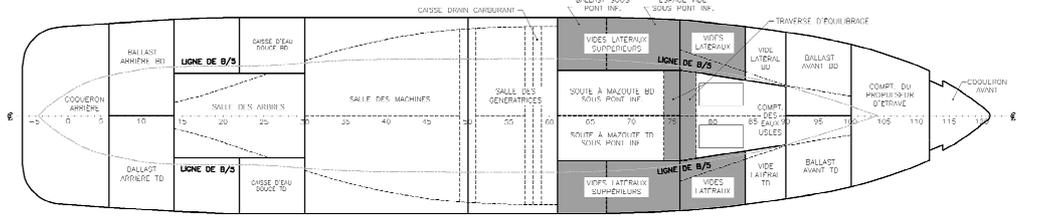
AVARIE #7B

- ENVAHISSEMENT DE L'ESPACE DES VEHICULES
- COMPARTIMENT ENVAHIS
- Eaux d'équilibrage

VUE AU COUPLE 82

VUE EN PLAN: SOUS LE PONT PRINCIPAL

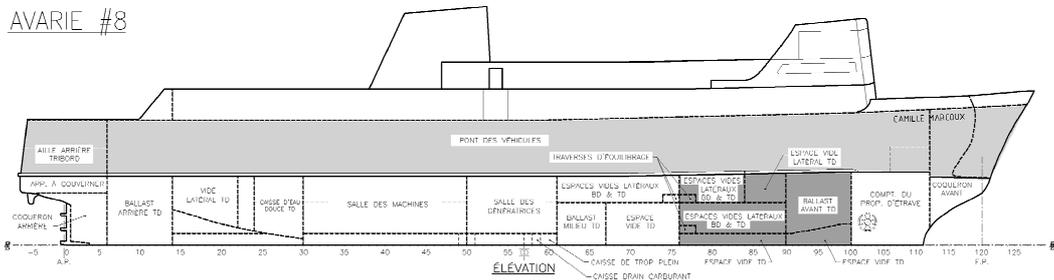
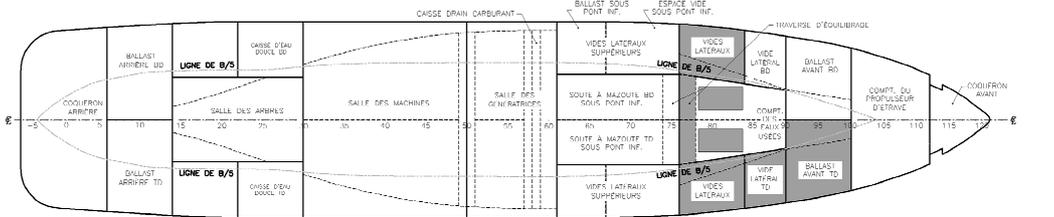
AVARIE #8

- ENVAHISSEMENT DE L'ESPACE DES VEHICULES
- COMPARTIMENT ENVAHIS
- Eaux d'équilibrage

VUE AU COUPLE 95

VUE EN PLAN: SOUS LE PONT PRINCIPAL

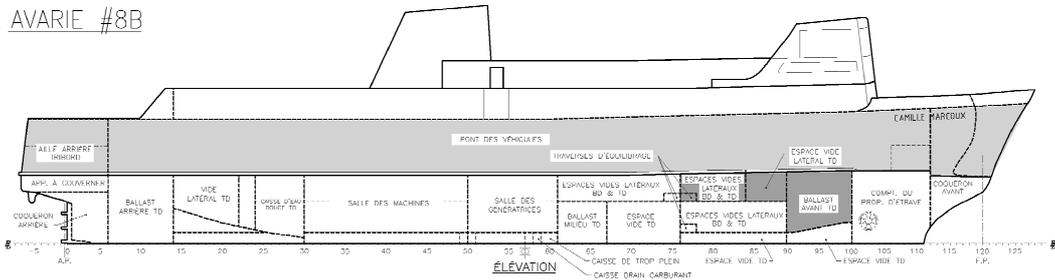
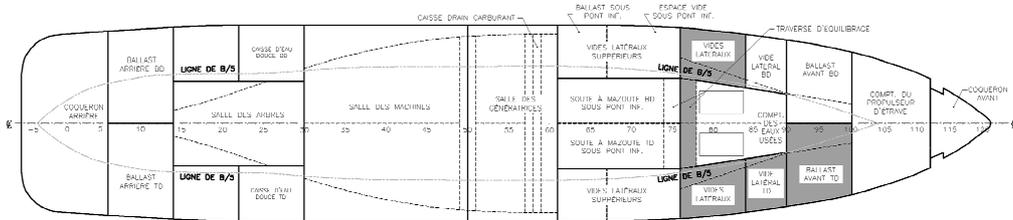
AVARIE #8B

- ENVAHISSEMENT DE L'ESPACE DES VEHICLES
- COMPARTIMENT ENVAHIS
- Eaux d'équilibrage

VUE EN PLAN: SOUS LE PONT PRINCIPAL

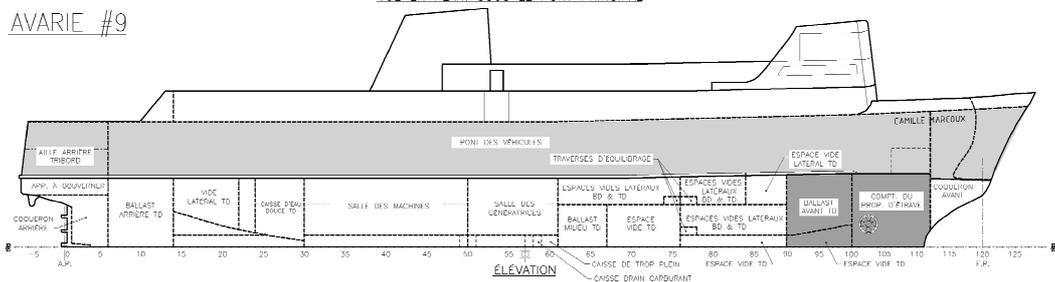
AVARIE #9

- ENVAHISSEMENT DE L'ESPACE DES VEHICLES
- COMPARTIMENT ENVAHIS
- Eaux d'équilibrage

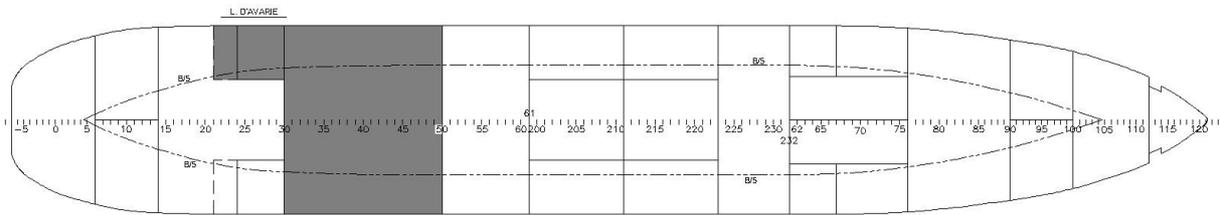
**Figure 20. Avarie 3, ajout d'une cloison transversale**

L'ajout d'une cloison transversale au couple 21, image ci-dessous, permet au navire de diminuer le volume envahi et d'être conforme aux critères de stabilité.

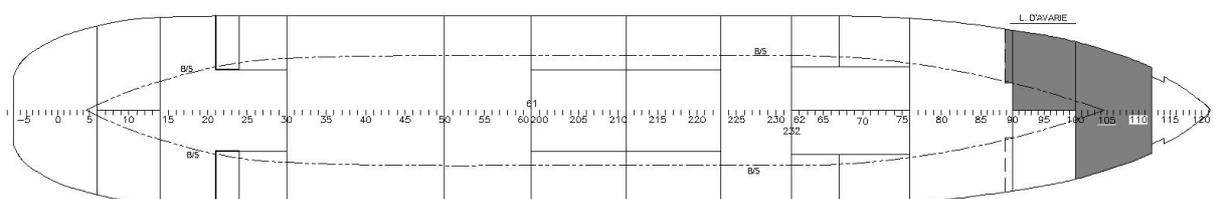
Figure 21. Avarie 11, ajout d'un cofferdam au couple 89

L'ajout d'un cofferdam au couple 89 s'étendant du bordé jusqu'à la zone de B/5 permet au volume d'eau envahi de diminuer suffisamment pour que la stabilité soit conforme.

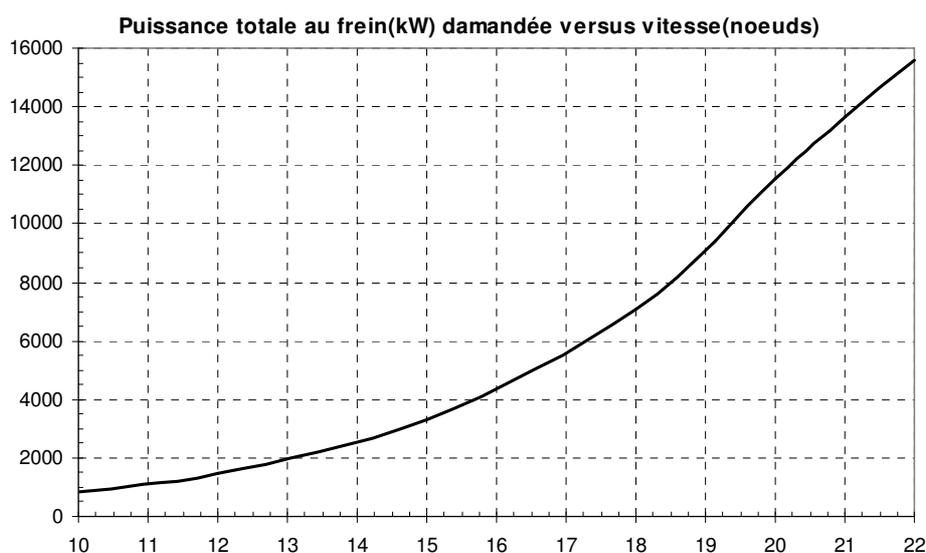
Figure 22. Navire allongé sans quartier d'équipage, courbe de puissance demandée

- Les nouvelles hélices auront un diamètre égal à celui des hélices existantes.
- La sélection des hélices aura une grande influence sur l'efficacité de l'ensemble propulsif, du au renforcement pour la glace et au pas variable, qui pourraient induire des différences avec cet estimé plus grandes que 10%.

- La marge d'erreur des calculs de puissance augmente lorsque la vitesse du navire s'approche de la vitesse de coque.

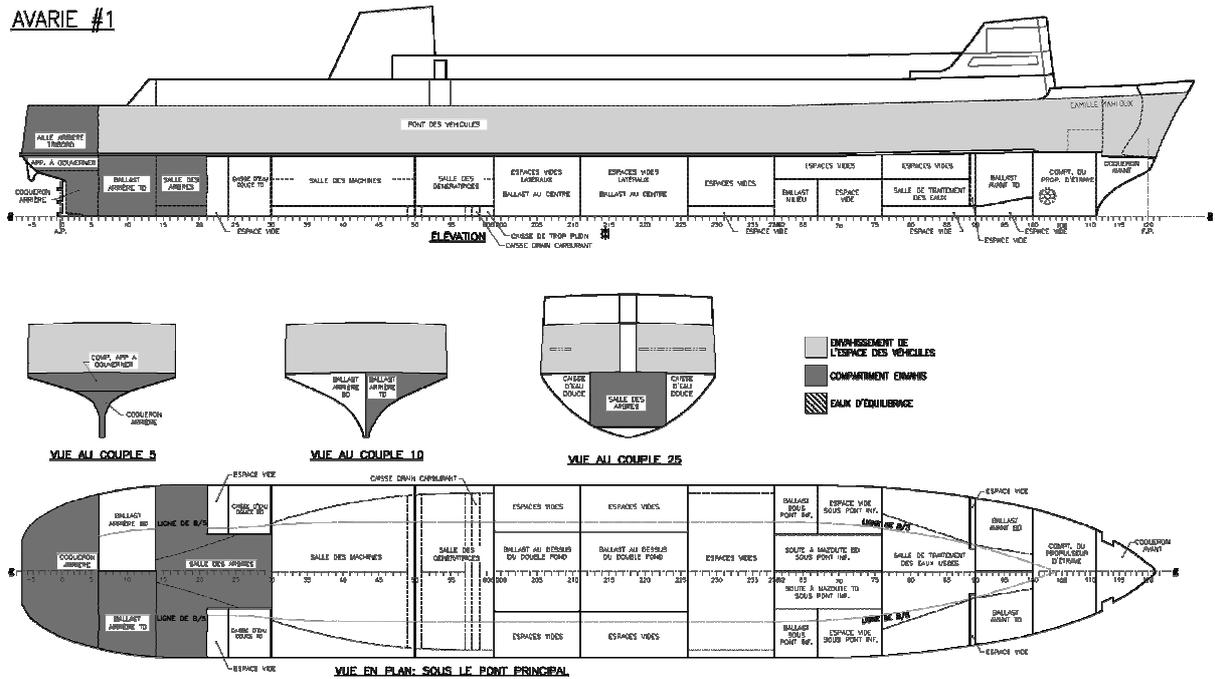
**Figure 24.**

AVARIE #1

Chacun des cas d'avarie utilisés dans le calcul de stabilité avariée est présenté aux Figure 24 à Figure 35.

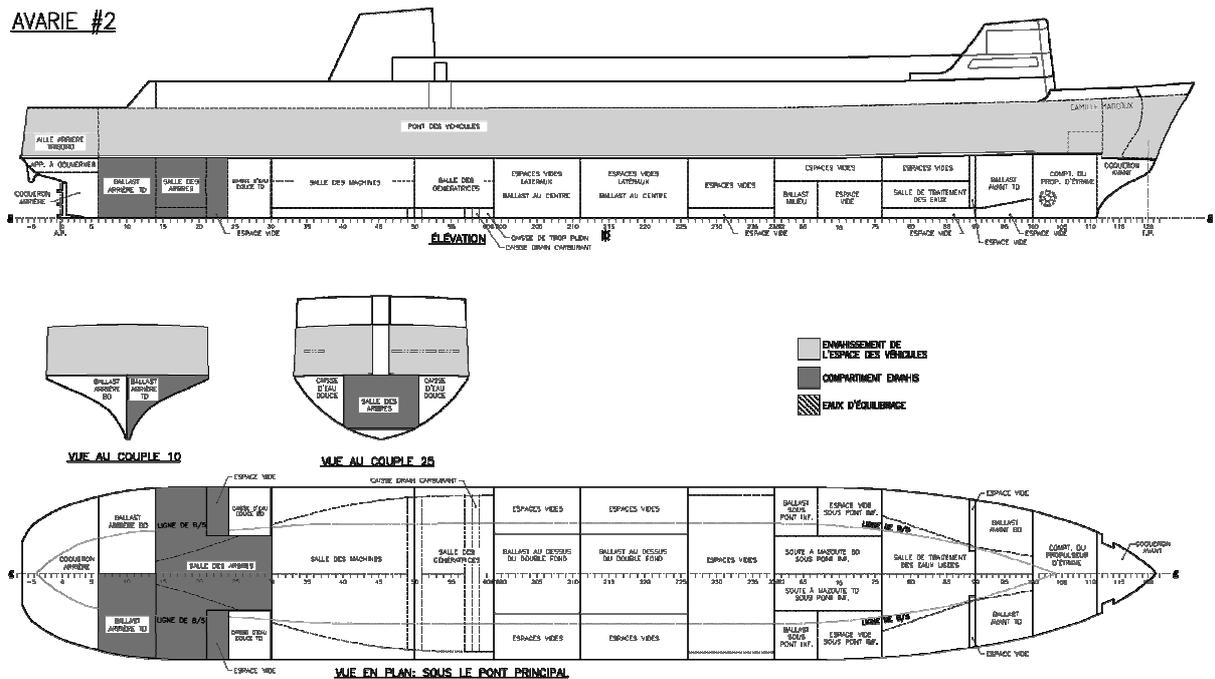
**Figure 25.**

AVARIE #2

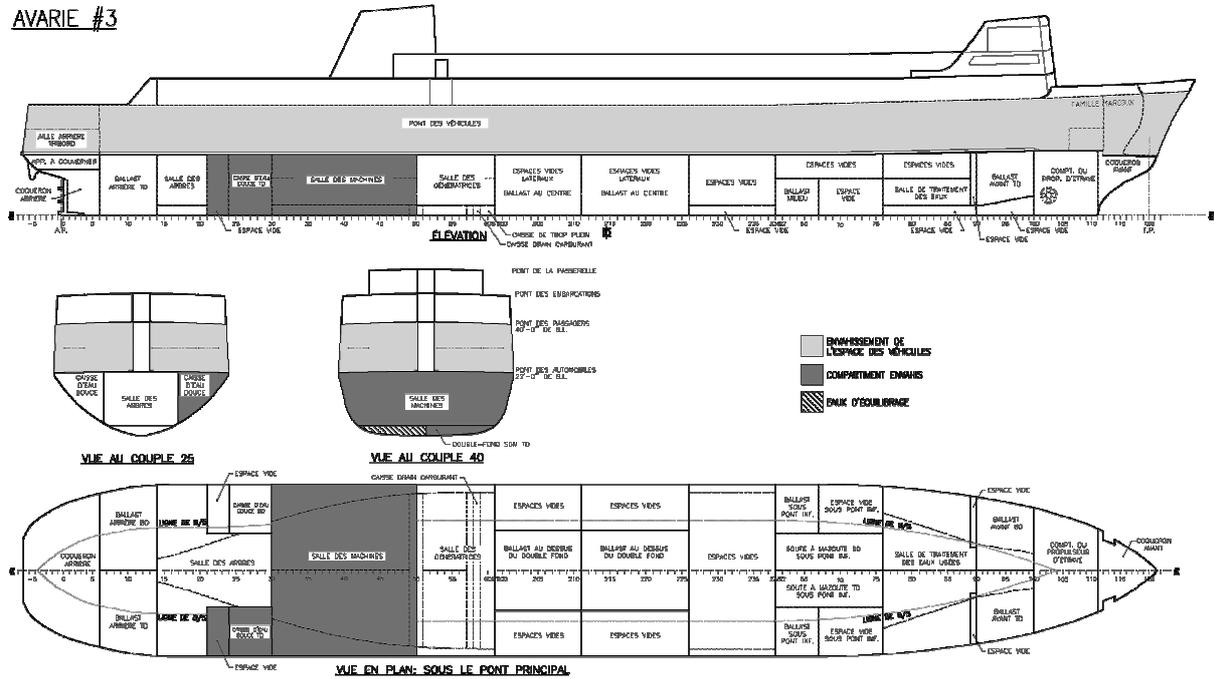
Figure 26.

AVARIE #3

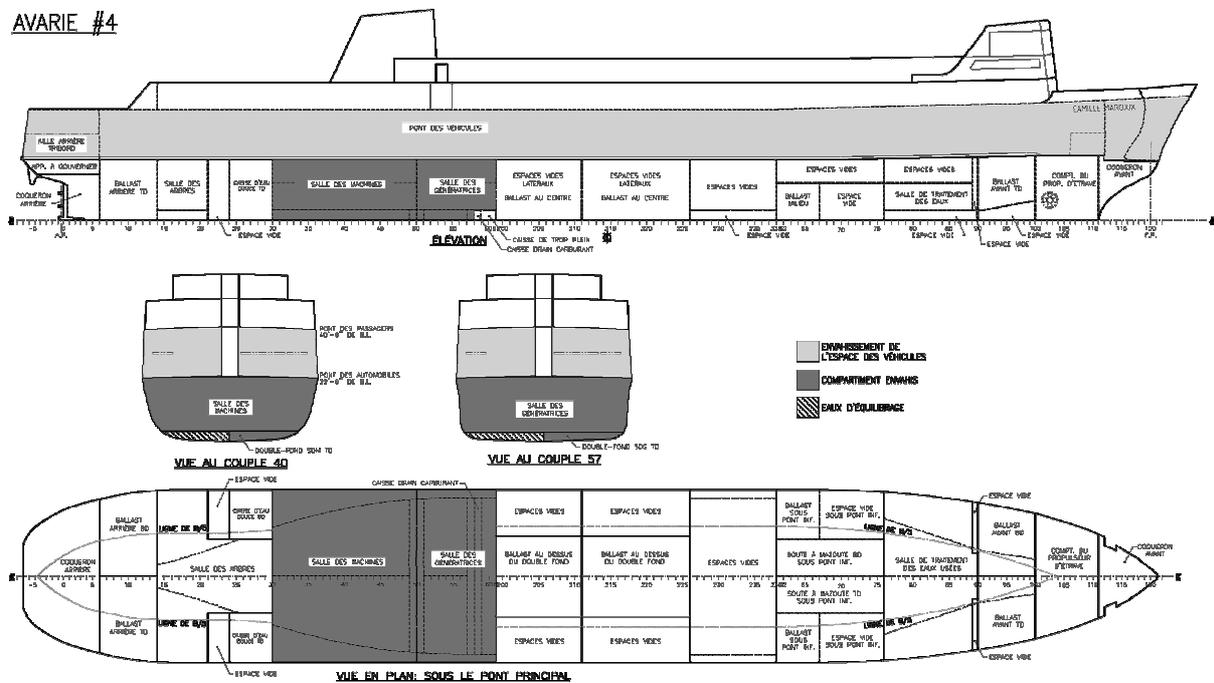
Figure 27.

AVARIE #4

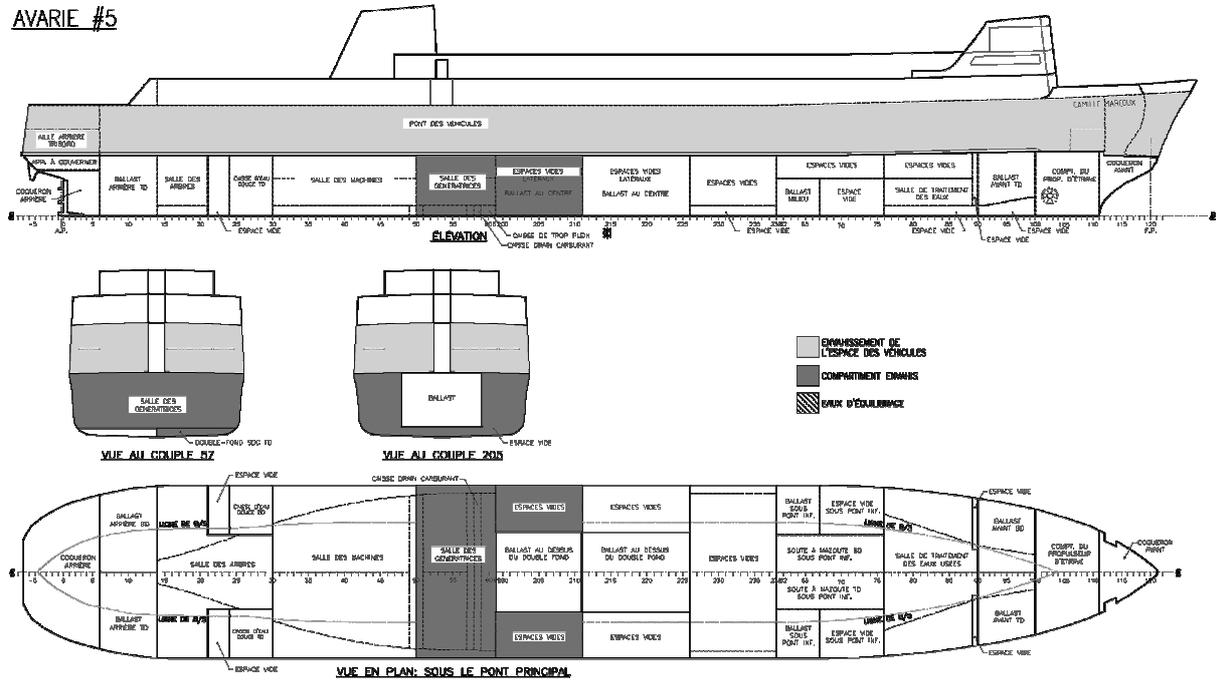
Figure 28.

AVARIE #5
