# Étude de conformité et propositions de transformation du N/M Camille Marcoux Traverse de Matane-Baie-Comeau-Godbout

Québec, le 22 avril 2007

Document : C07-04-100-05

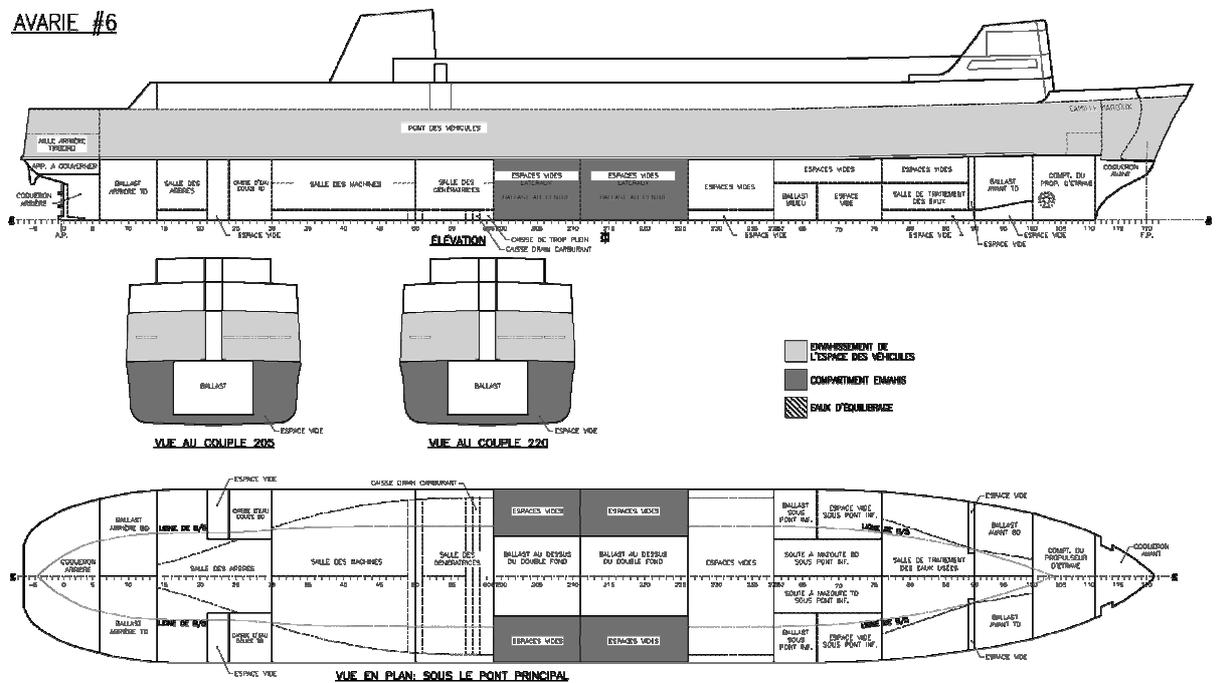
Figure 29.

AVARIE #6

Chacun des cas d'avarie utilisés dans le calcul de stabilité avariée est présenté aux Figure 24 à Figure 35.

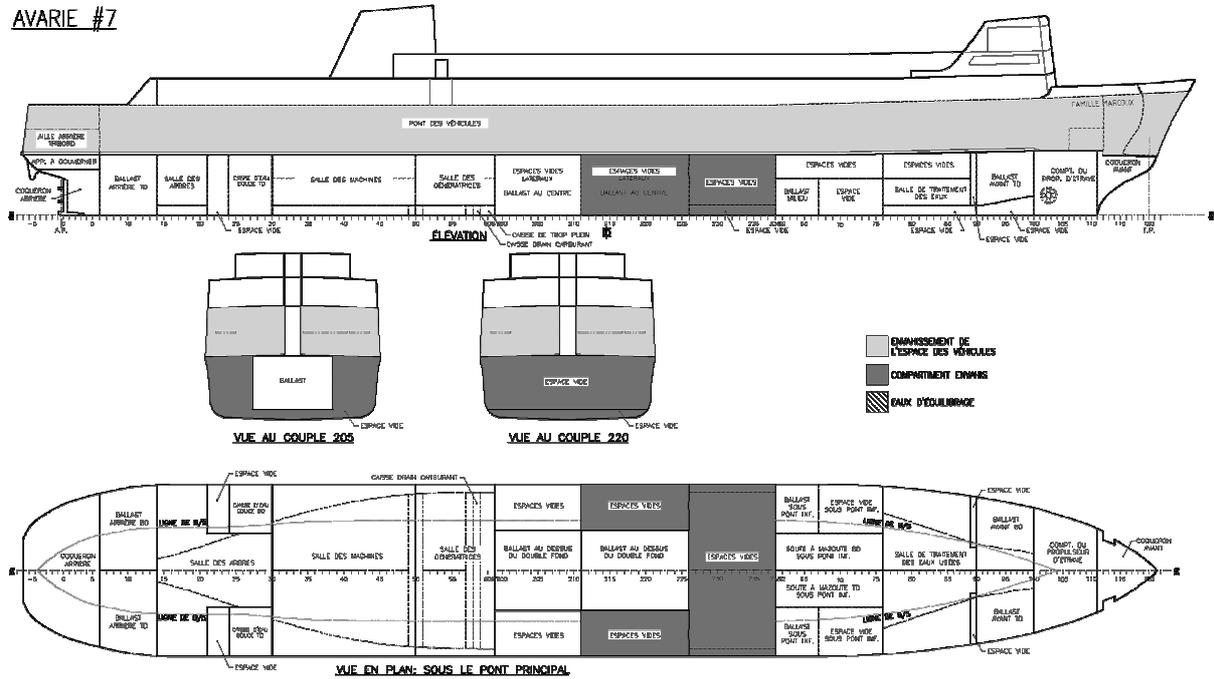
Figure 30.

AVARIE #7

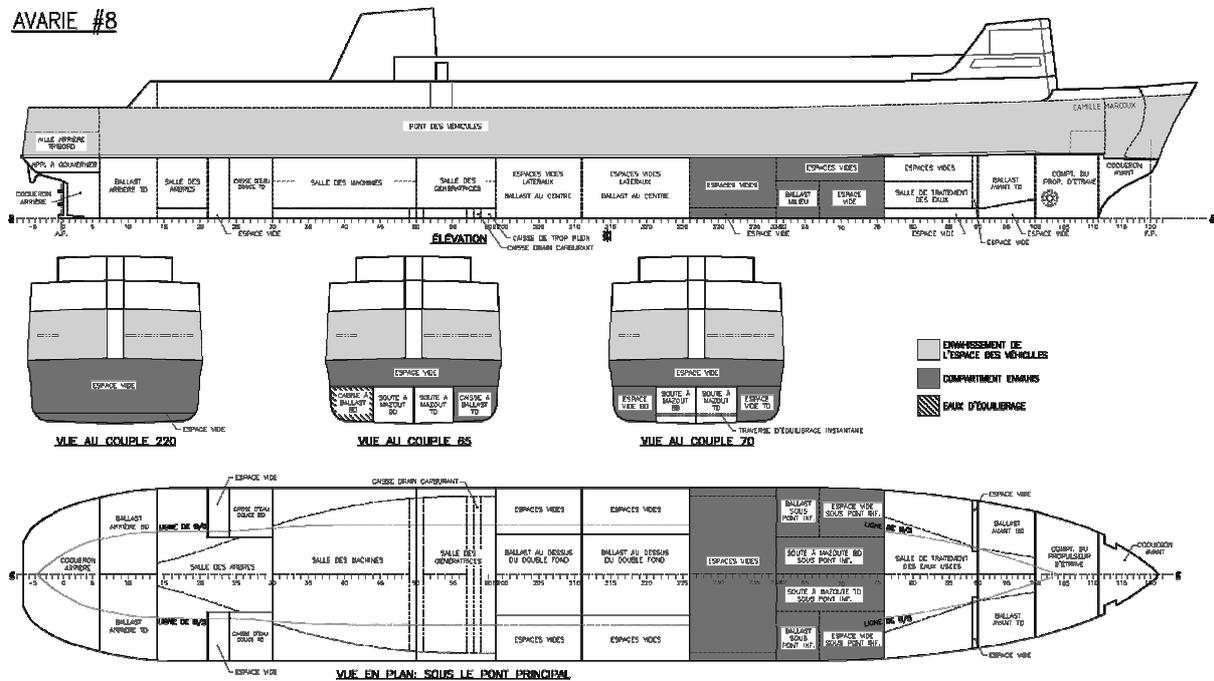
Figure 31.

AVARIE #8

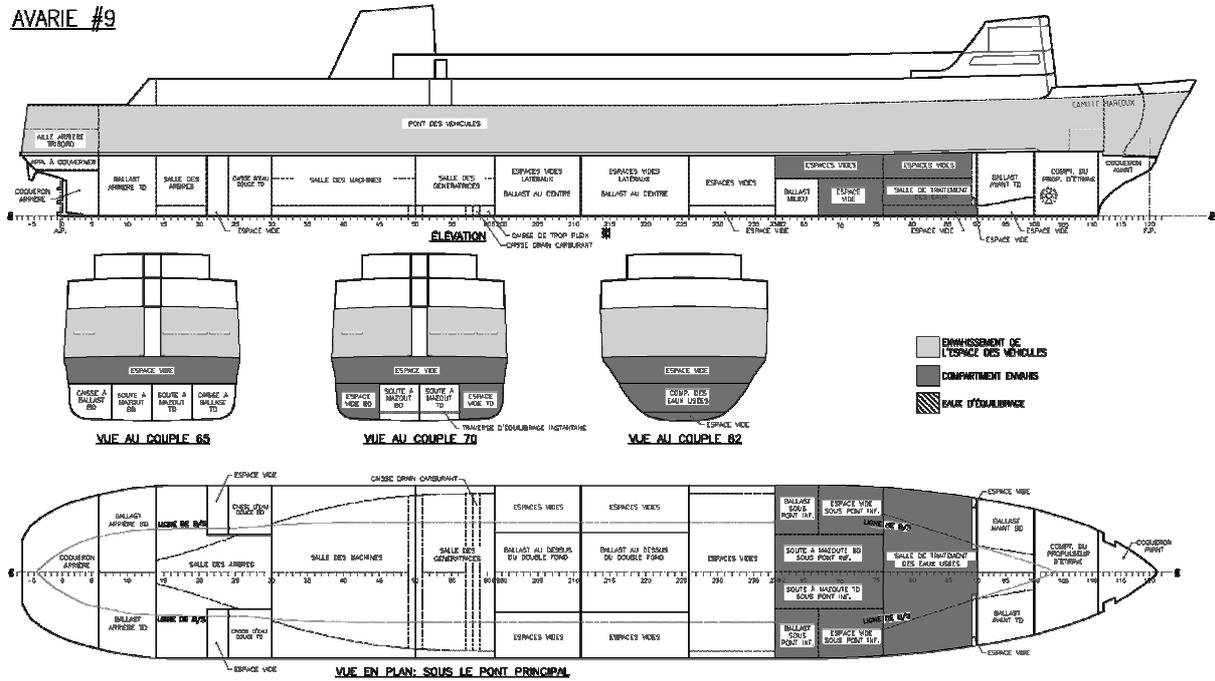
Figure 32.

AVARIE #9

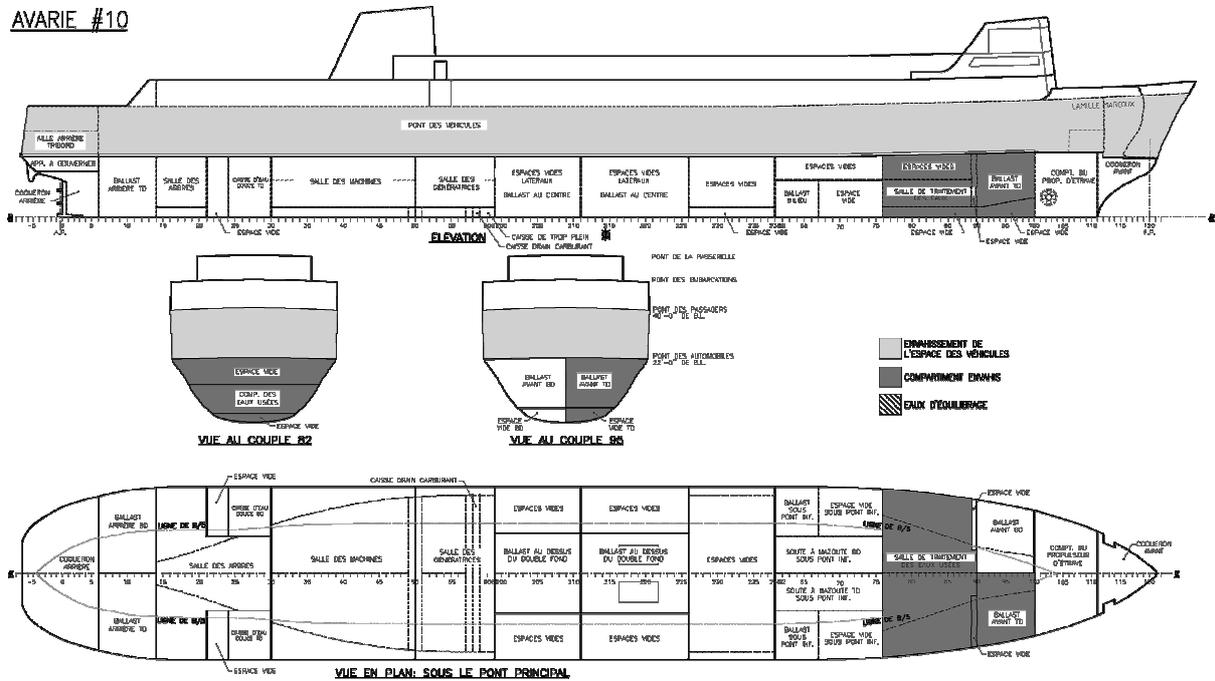
Figure 33.

AVARIE #10

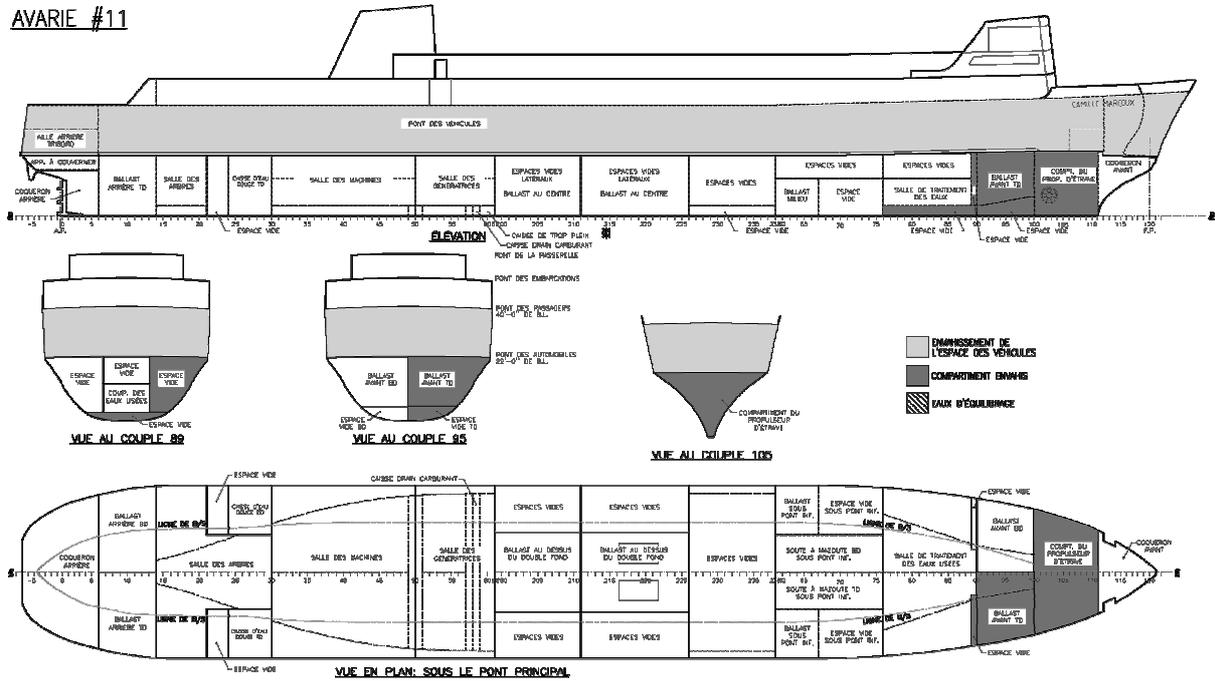
Figure 34.

AVARIE #11

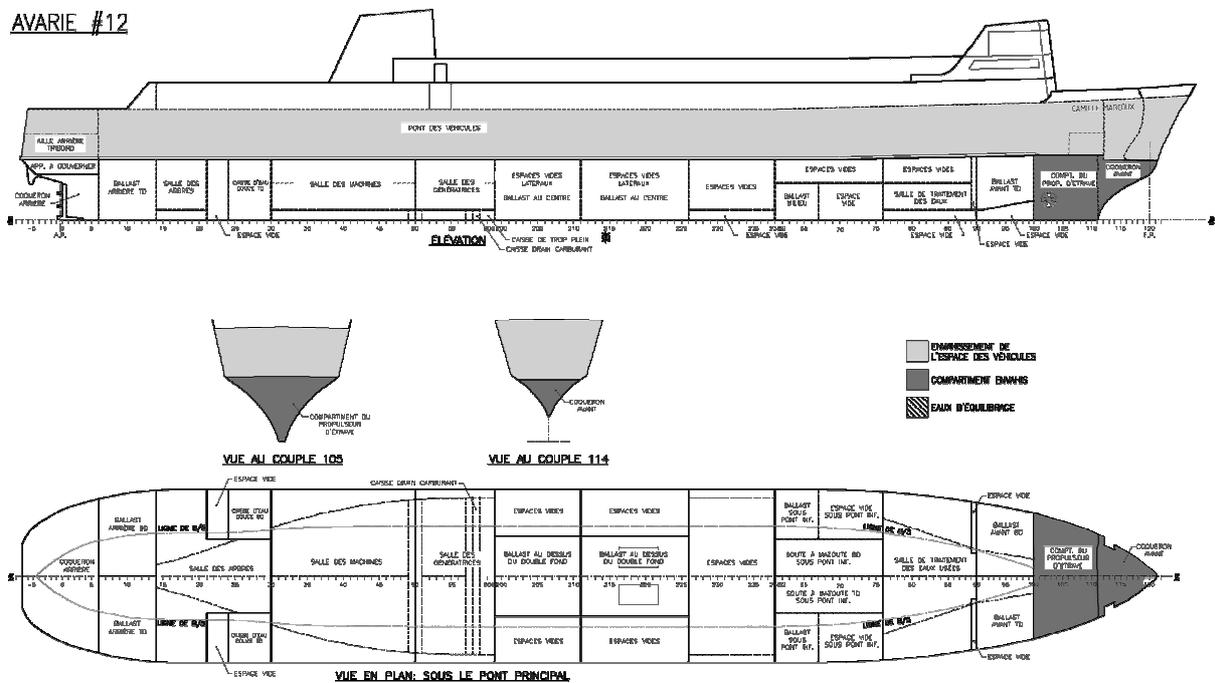
Figure 35.

AVARIE #12

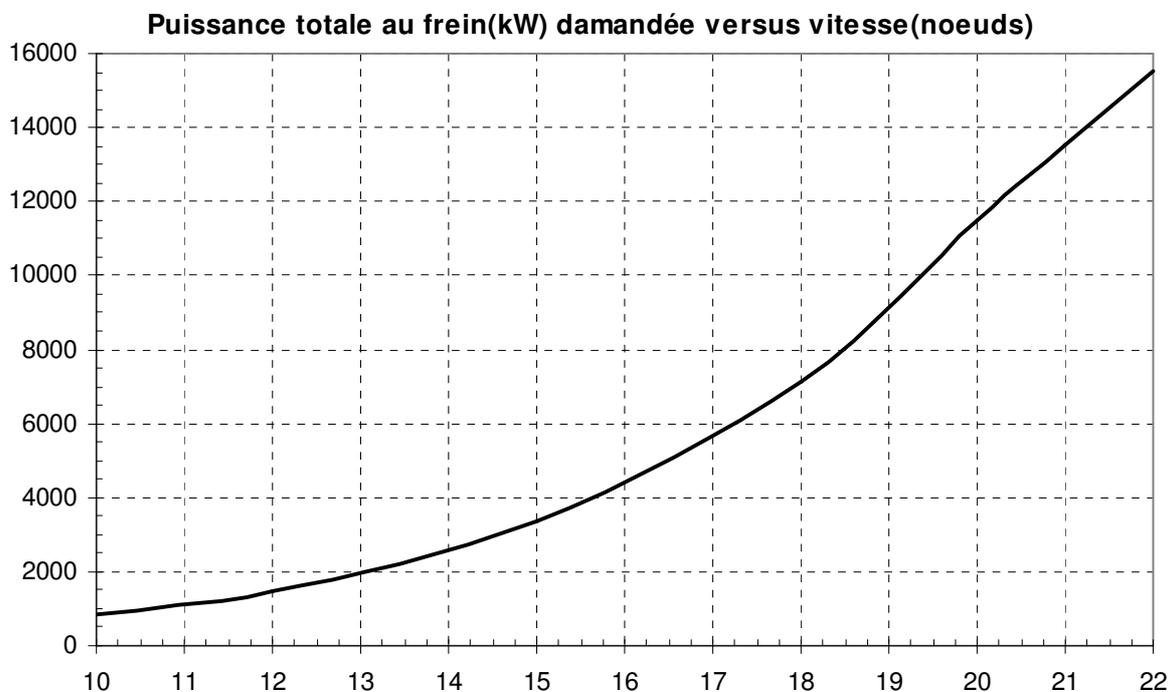
Figure 38. Navire allongé avec quartier d'équipage, courbe de puissance demandée

Cet estimé a été fait avec les mêmes hypothèses que celles mentionnées au point 3.4.

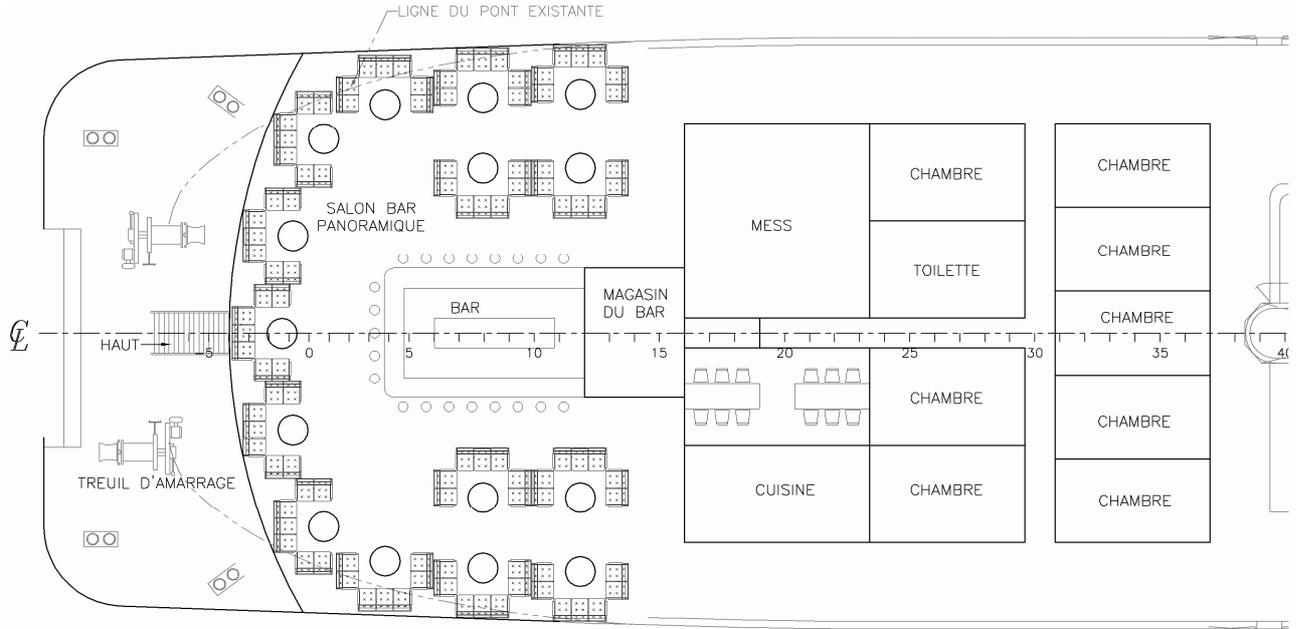
**Solution intermédiaire entre l'allongement et le navire actuel**  
**Vue en plan du pont passager**

Finalement, sans avoir fait d'analyse détaillée, une solution intermédiaire entre la modification et l'allongement serait d'effectuer l'élargissement de l'arrière, d'ajouter une section à l'arrière du navire et de déplacer la porte arrière. L'espace créé permettrait l'incorporation du quartier d'équipage à même le pont des passagers, ce qui diminuerait le poids ajouté et permettrait au navire d'avoir une marge sur l'ajout de poids futur. Un arrangement possible du pont passager est présenté ci-dessous. Cet arrangement permet aux passagers de profiter d'un salon panoramique à l'arrière et de disposer le quartier plus près du milieu du navire et un pont plus bas.

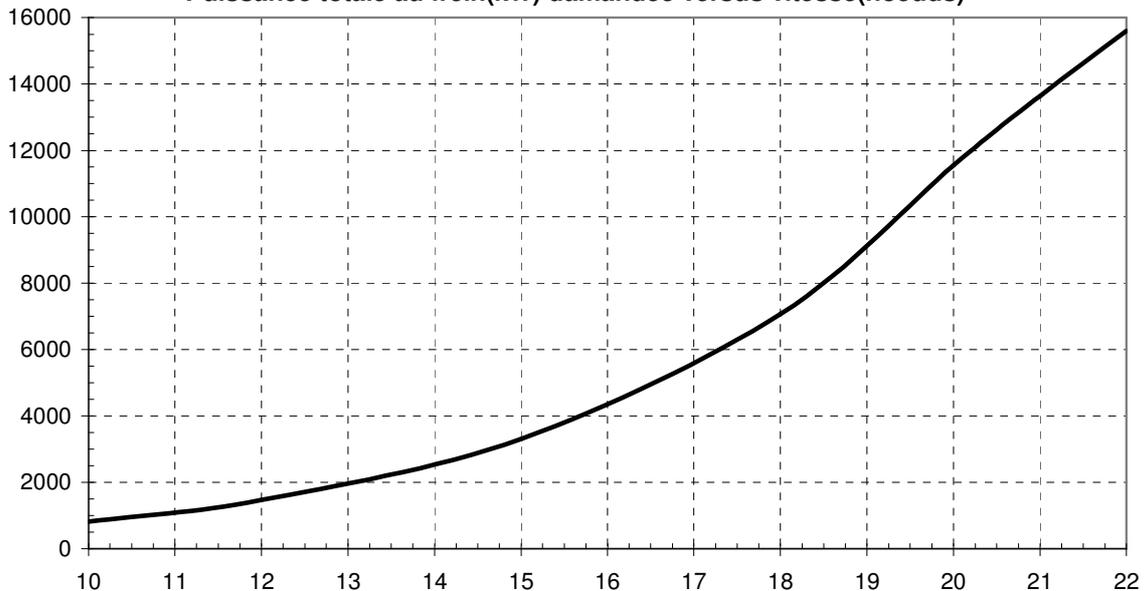
**Puissance totale au frein(kW) demandée versus vitesse(nœuds)**

Vitesse nœuds	Fn	Cr x10 <sup>-3</sup>	R <sub>T</sub> kN	Pe kW	w	t	η <sub>H</sub>	η <sub>O</sub>	QPC	n <sub>P</sub> rpm	n <sub>E</sub> rpm	P <sub>D</sub> kW	P <sub>B</sub> kW
10	0.153	0.410	92	475	0.12	0.13	0.988	0.644	0.623	236	786	763	816
12	0.184	0.577	138	853	0.12	0.13	0.987	0.644	0.622	276	919	1371	1466
15	0.230	1.103	247	1907	0.12	0.13	0.987	0.637	0.616	316	1052	3098	3313
18	0.276	1.928	430	3981	0.12	0.13	0.987	0.624	0.602	355	1181	6611	7070
20	0.307	2.724	621	6387	0.12	0.13	0.986	0.612	0.591	401	1335	10803	11554
21	0.322	2.830	697	7526	0.12	0.13	0.986	0.611	0.590	454	1512	12752	13639
22	0.337	2.812	761	8611	0.12	0.13	0.986	0.612	0.590	454	1512	14587	15601

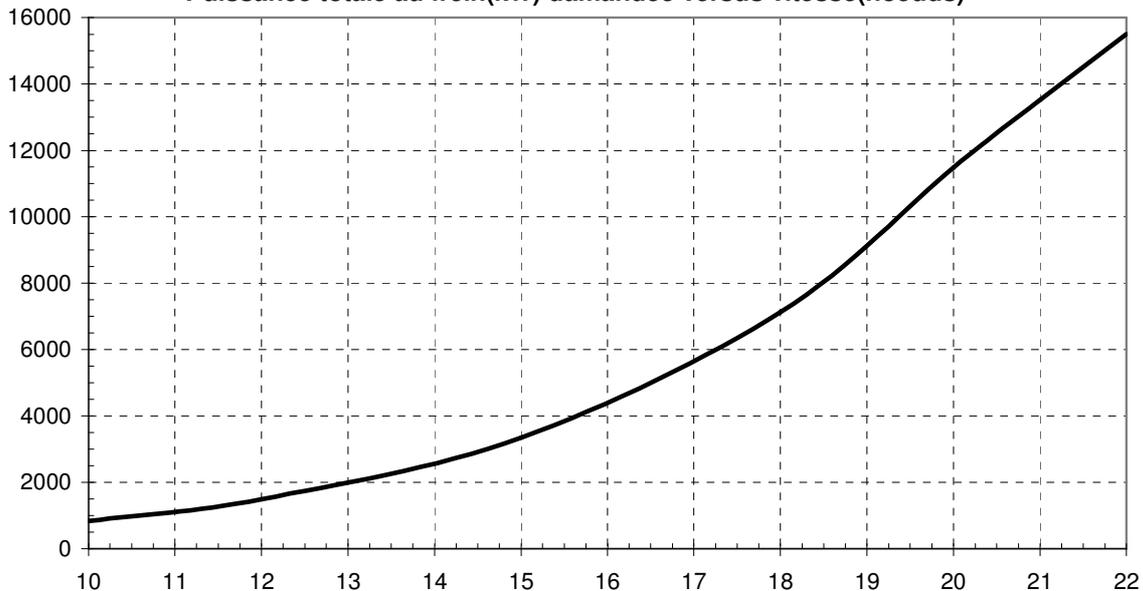
**Puissance totale au frein(kW) demandée versus vitesse(nœuds)**

Vitesse nœuds	Fn -	Cr x10 <sup>-3</sup>	R <sub>T</sub> kN	Pe kW	w -	t -	η <sub>H</sub> -	η <sub>O</sub> -	QPC -	n <sub>P</sub> rpm	n <sub>E</sub> rpm	P <sub>D</sub> kW	P <sub>B</sub> kW
10	0.153	0.394	94	485	0.12	0.13	0.988	0.644	0.623	236	786	779	833
12	0.184	0.547	141	868	0.12	0.13	0.987	0.644	0.622	276	919	1395	1492
15	0.230	1.038	250	1925	0.12	0.13	0.987	0.637	0.616	316	1052	3127	3344
18	0.276	1.839	433	4012	0.12	0.13	0.987	0.624	0.602	355	1181	6662	7125
20	0.306	2.547	617	6349	0.12	0.13	0.986	0.612	0.591	401	1335	10739	11486
21	0.322	2.633	690	7458	0.12	0.13	0.986	0.611	0.590	454	1512	12636	13514
22	0.337	2.633	756	8560	0.12	0.13	0.986	0.612	0.590	454	1512	14501	15509
